CARACTERISTIQUES

- **Date de la crue** → 1er mars 2002

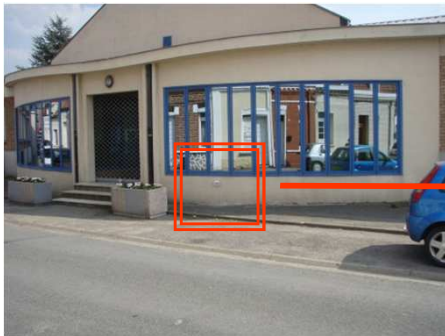
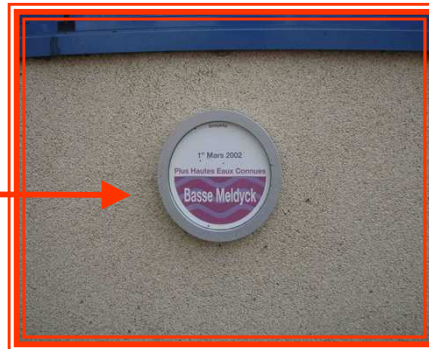
- **Matérialisation** → macaron officiel
- **Date de la crue de référence** → 1er mars 2002
- **Hauteur au sol** → 0.53 m
- **Cote d'eau indiquée** → 8.17 m NGF
- **Fiabilité** → bonne
- **Source d'Information** → photo de laisse de crue
- **Etat physique** → bon état
- **Autres repères recensés** → non

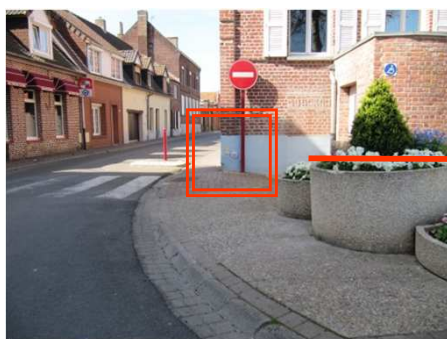
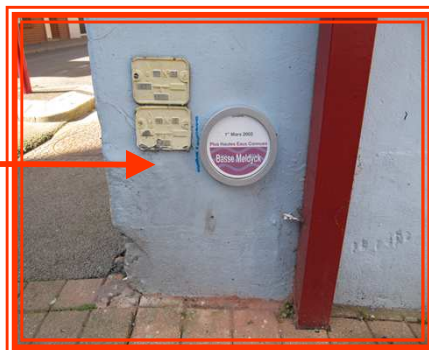
- **Matérialisation** → macaron officiel
- **Date de la crue de référence** → 1er mars 2002
- **Hauteur au sol** → 0.41 m
- **Cote d'eau indiquée** → 7.56 m NGF
- **Fiabilité** → bonne
- **Source d'Information** → photo pendant l'inondation
- **Etat physique** → bon état
- **Autres repères recensés** → non
